*CALVADOS - CAEN - HOTEL DE BANVILLE  
ETUDE DE STABILITE ET PROJET DE CONSOLIDATION  
B. DECARIS - A.C.M.H. - DECEMBRE 1994*

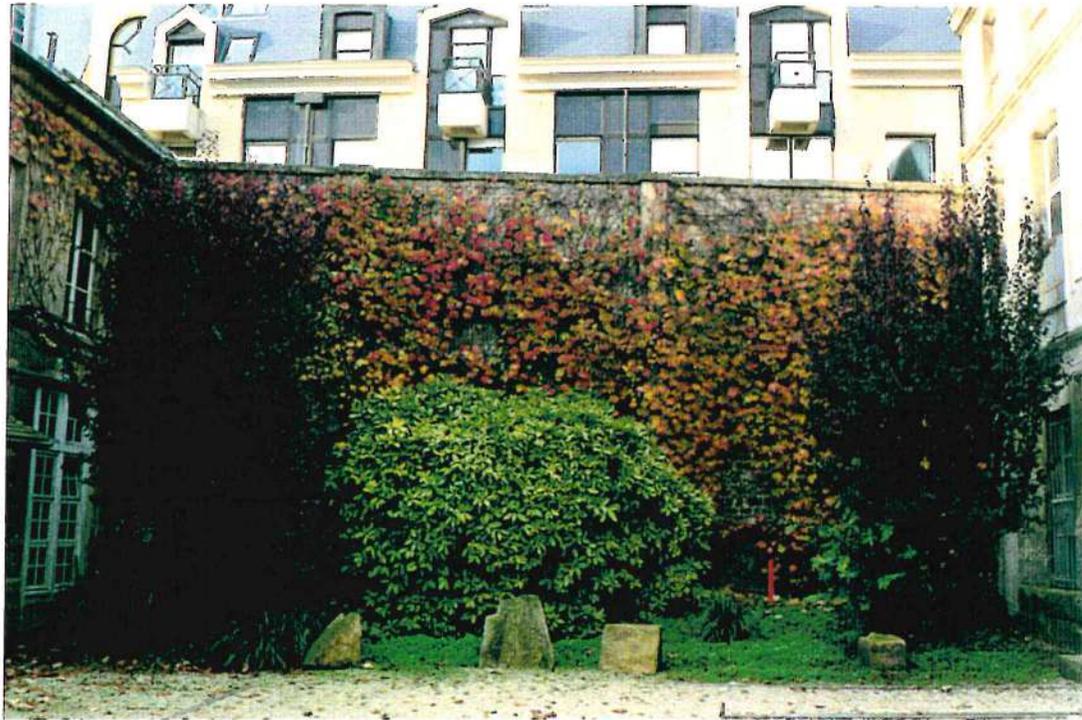
*C A E N - H O T E L D E B A N V I L L E  
M U R F O N D C O U R J A R D I N V E R S L A F N A C*

*On note d'ailleurs que le mur en fond de jardin sur le passage de l'Odéon est dans un état de péril et menace la sécurité du public.*

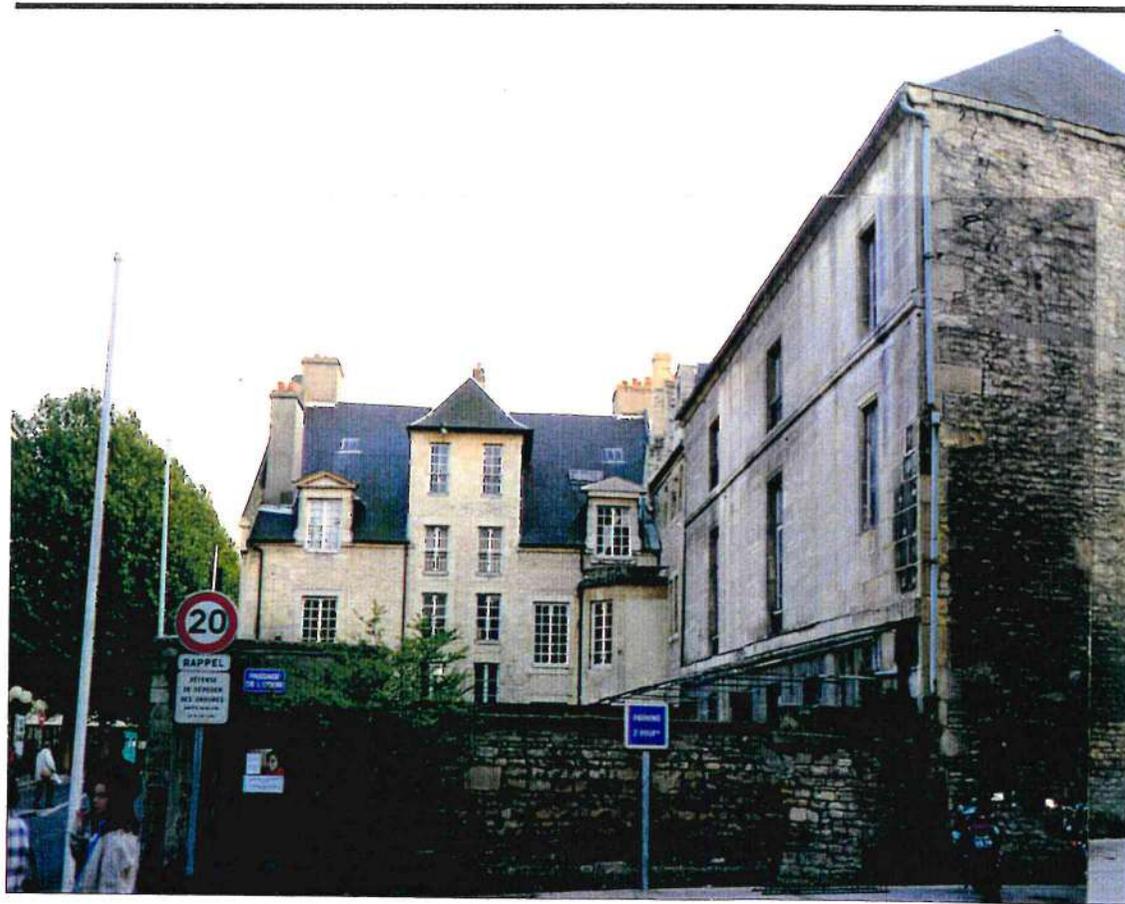
*C A E N - H O T E L D E B A N V I L L E  
F A C A D E A R R I E R E D E L ' H O T E L E T A I L E D E C O M M U N S A B A N D O N N E E*

2. *Une fracture entre l'hôtel proprement dit et le bâtiment attenant sur le jardin. - ancien commun à l'abandon.*

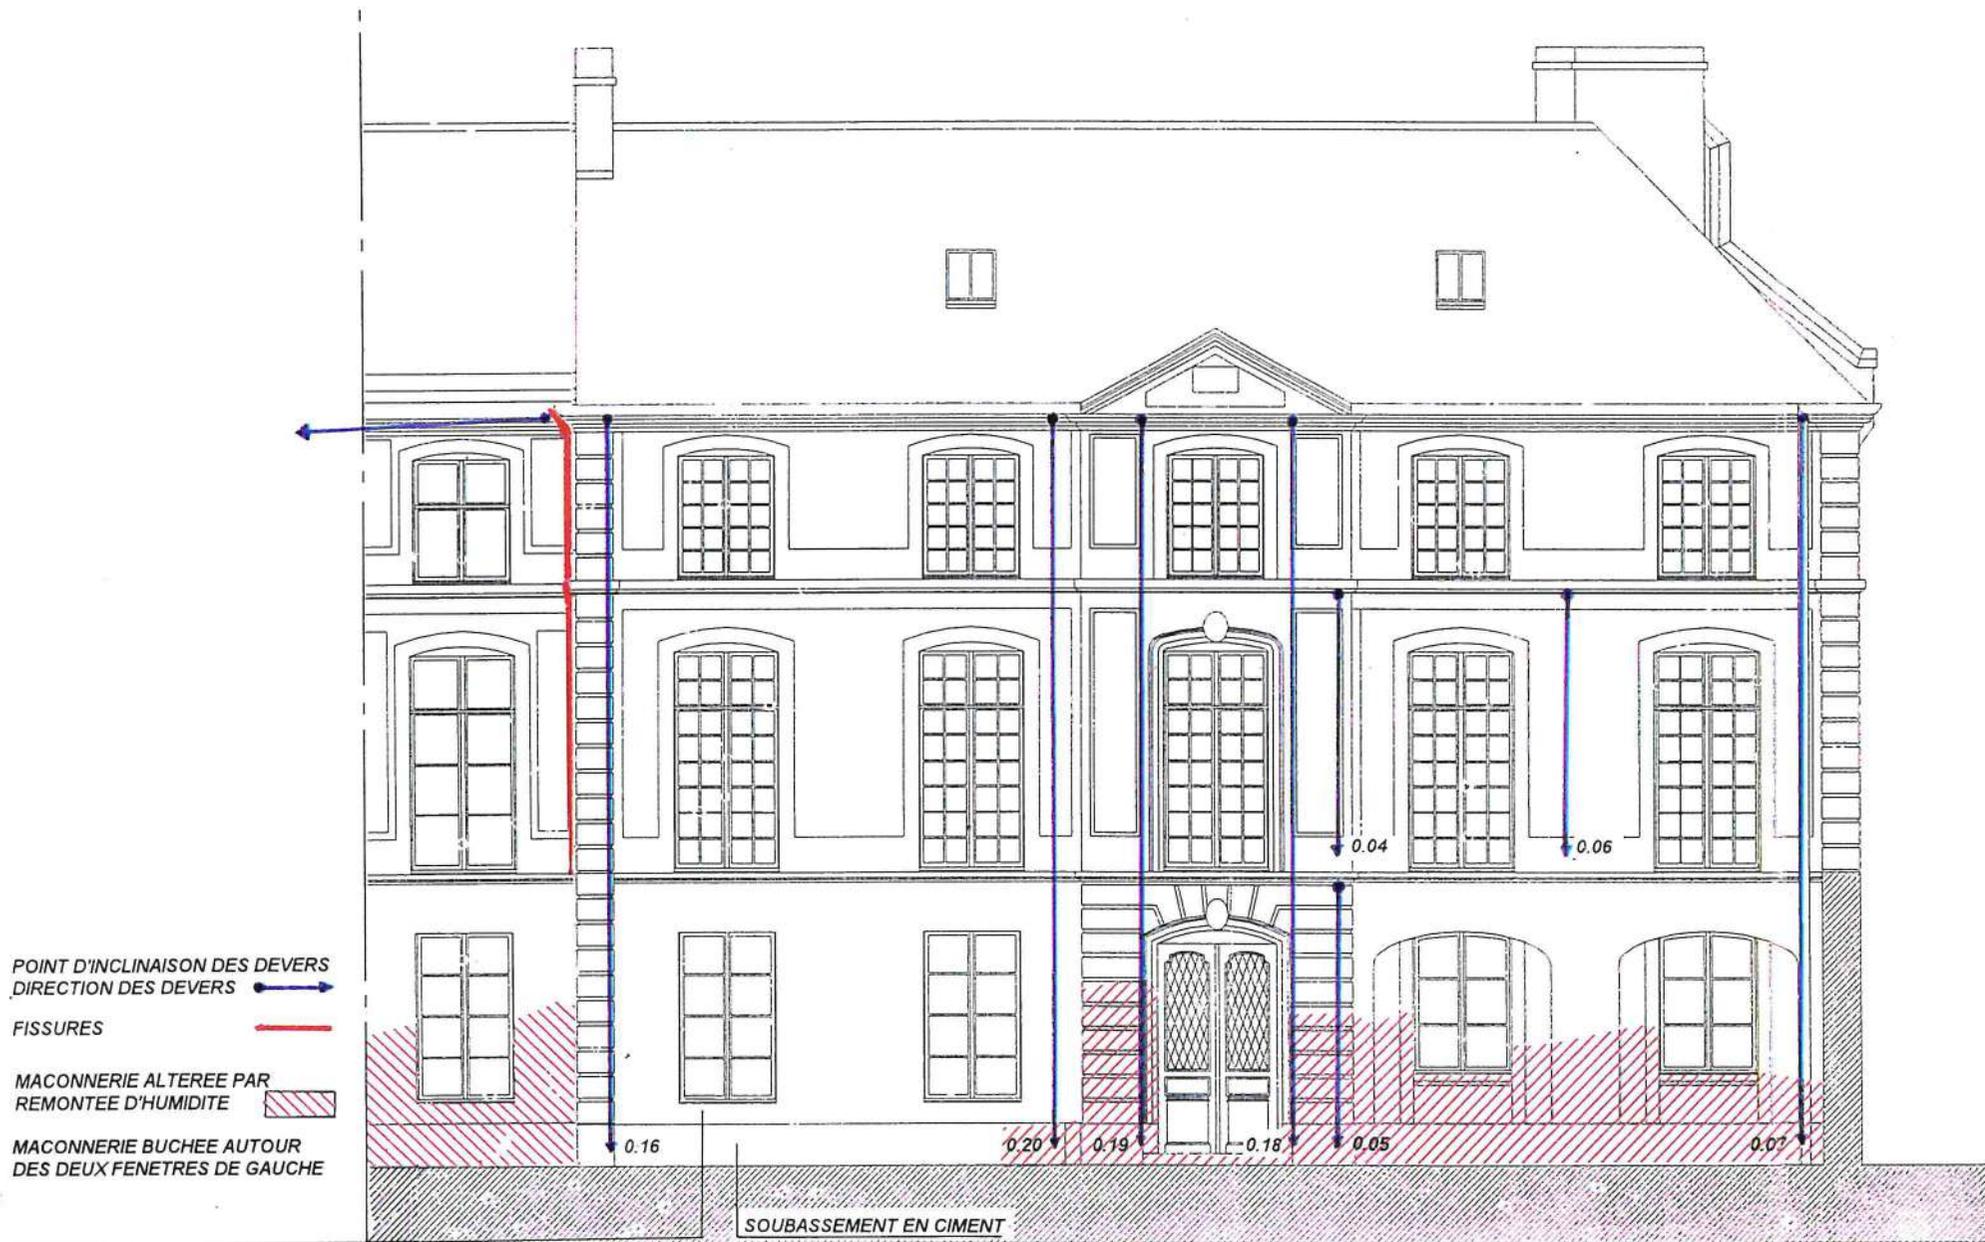
1. *Un dévers de la façade sur jardin exprimé par :*
  - . *Sa désolidarisation des parois et planchers intérieurs visible particulièrement en son centre au niveau de l'escalier,*
  - . *Un tassement du niveau de la façade d'environ 5 cm,*
  - . *Un affaissement des paliers de l'escalier principal - palier haut surtout, et un dévers des volées bois (du 1er au 2ème étage) vers le noyau.*
  - . *Les faux aplombs représentés en "A".*

**C A E N - H O T E L   D E   B A N V I L L E**  
**F A C A D E   P R I N C I P A L E - R E L E V E   D E S   D E S O R D R E S**  
*Echelle. 1/100e - B. DECARIS - ACMH - NOV. 94*

*En examinant la façade on remarque qu'outre son dévers elle forme un "ventre" devant l'escalier.*

*La première cause de la déformation semble provenir d'une poussée de l'escalier sur la façade. Cet escalier est construit en pierre du rez-de-chaussée au premier étage et en bois du premier au deuxième ce qui peut laisser supposer que sa stabilité laissait à désirer dès l'origine. On remarque l'insuffisance de section du chevêtre du palier du deuxième étage. Cette faiblesse est la cause de l'affaissement de ce palier, et par la même du dévers des volées, l'ensemble ayant exercé une pression continue sur le haut de la façade. Il faut signaler que ce phénomène à évolution lente ne paraît cependant pas alarmant.*

- . la reprise du chevêtre insuffisant par une poutre métallique entre refends en rive de chaque palier,*
- . l'accroche de la façade du bâtiment par ancrage à l'aide de tirants placés dans les refends de part et d'autre de l'escalier.*

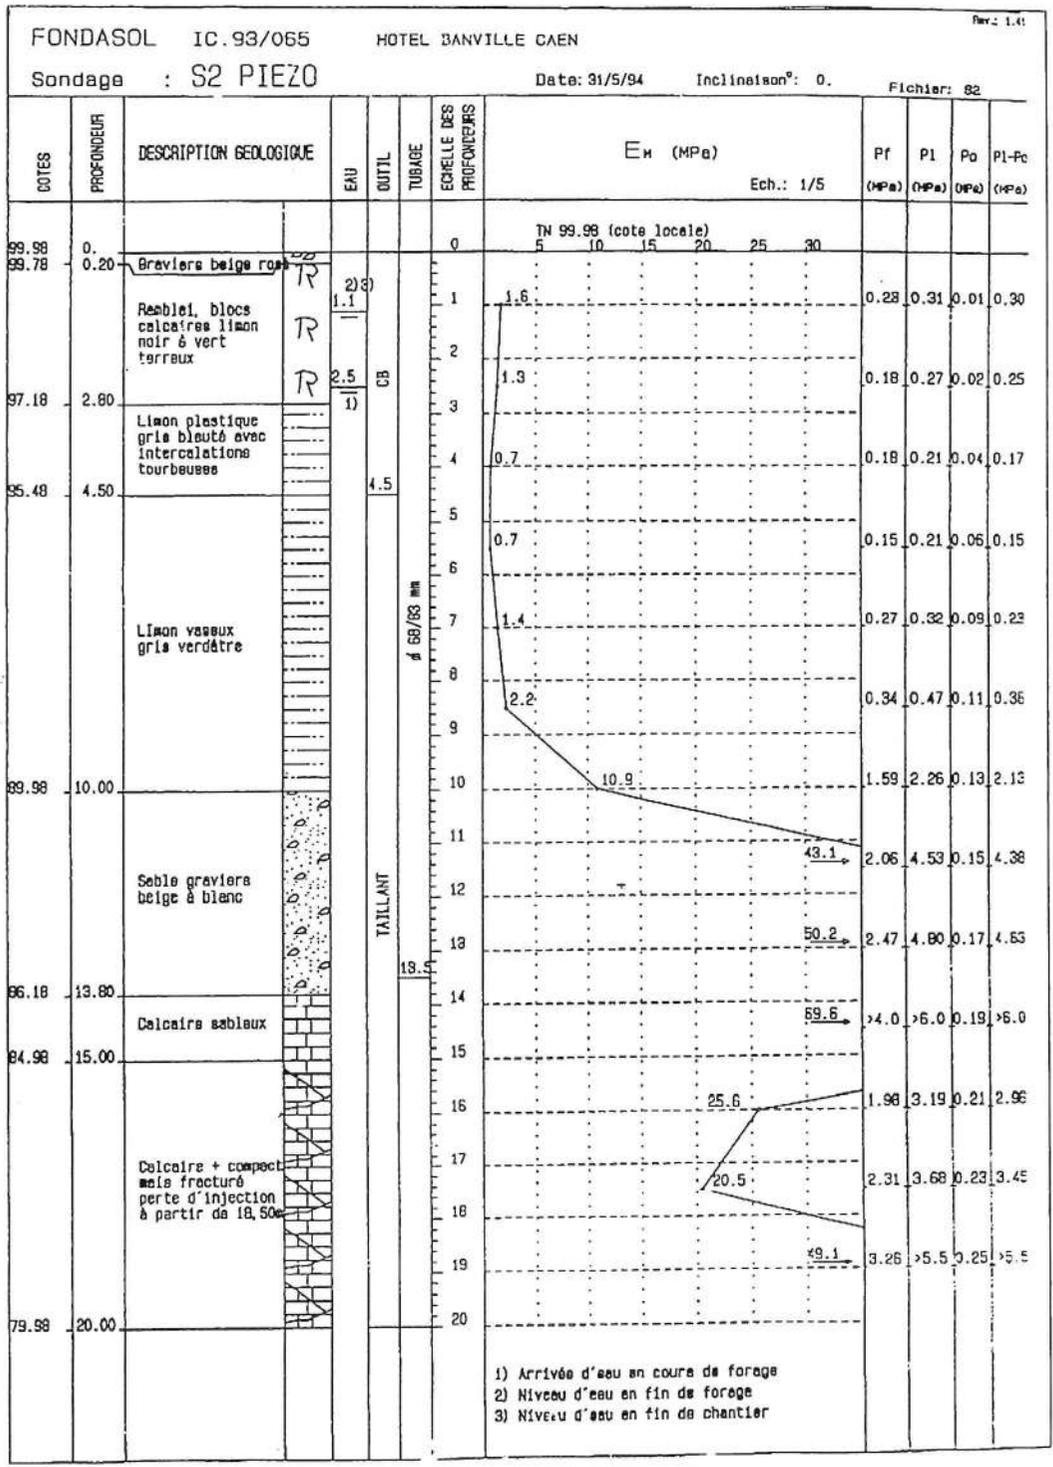
**HOTEL DE BANVILLE  
 RESUME DES INVESTIGATIONS  
 ETUDE DES SOLS/SONDAGE S2**

Sondage S2	<b>Caractéristiques mécaniques</b>
. remblai jusqu'à - 2,80 m :	médiocres 0,2 à 0,3 MPa
. alluvions récentes de faible consistance jusqu'à - 10,00 m :	faibles à médiocres - 0,15 à 0,36 MPa
. alluvions anciennes jusqu'à - 13,80 m :	bonnes à excellentes 2,13 à 2,63 MPa
. calcaires ensuite :	bonnes à excellentes 2,98 à 6 MPa

arrivée d'eau à - 2,50 m lors des sondages  
puis à - 1,45 le 8 Juin 1994.

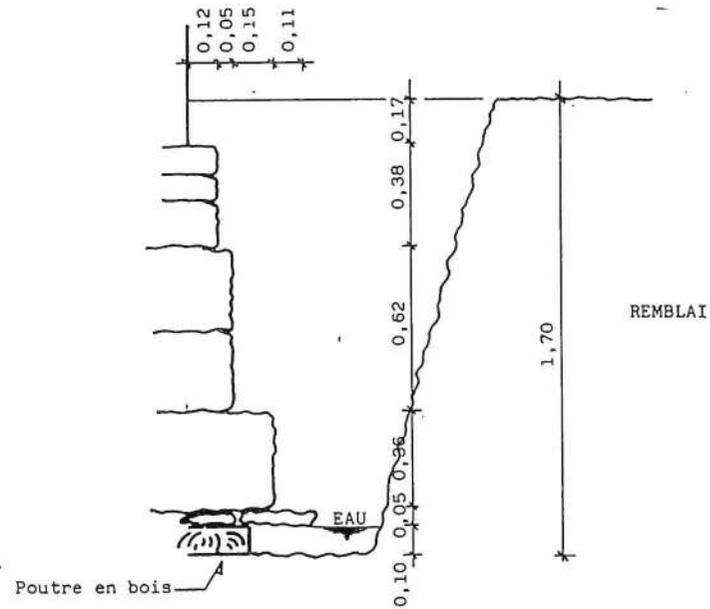
#### SONDAGE DE RECONNAISSANCE DE FONDATION

La fondation est apparue posée à 1,70 m de profondeur et non 1,20 comme indiqué lors du premier sondage.

Sous la maçonnerie a été découvert une poutre en bois putréfié noyée dans la vase. Le niveau de la nappe phréatique était à 1,60 m au moment du sondage.

Remarques : Présence d'eau à 1,60 m  
Poutre en bois très dégradée

*L'état de la fondation maçonnée est correct mais la poutre bois reconnue est pourrie car située dans une zone de variation de la nappe phréatique.(pourrissement entraîné par l'alternance immersion - assèchement)*

*La prudence impose alors de préconiser une reprise en sous-oeuvre de cette façade. Pour ne pas créer de point dur cette reprise de fondation devra être étendue à l'ensemble du bâtiment, en excluant toutefois la partie construite sur cave qui sera désolidarisée.*

*Conformément à l'étude du bureau d'étude FONDASOL la reprise en sous-oeuvre se fera par micro-pieux ancrés dans le bon sol. (alluvions anciennes sablo-graveleuses).*

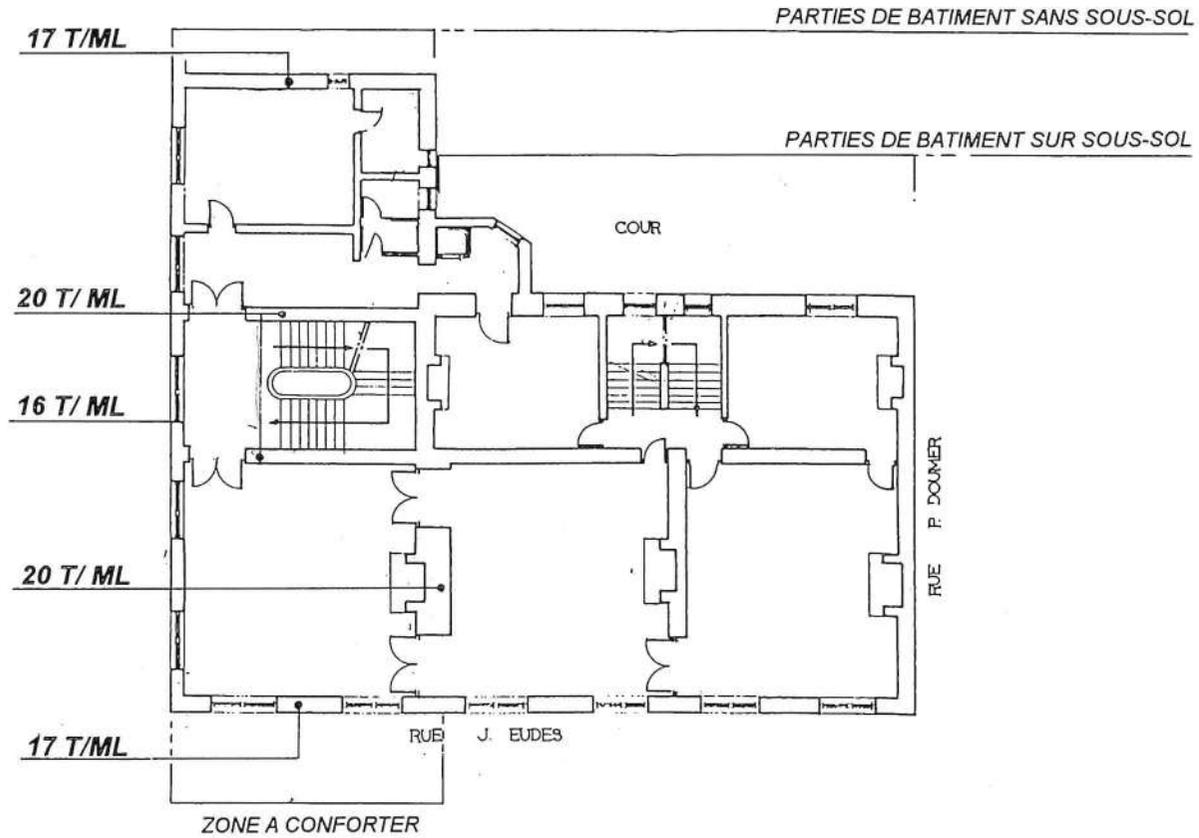
Les charges à reprendre sont récapitulées sur le plan ci-après.

La charge sera répartie sur 38 micro-pieux selon plan joint, reprenant chacun 26 tonnes et devant avoir donc une longueur minimale de 17 m.
