*CALVADOS - CAEN - HOTEL DE BANVILLE  
ETUDE DE STABILITE ET PROJET DE CONSOLIDATION  
B. DECARIS - A.C.M.H. - DECEMBRE 1994*

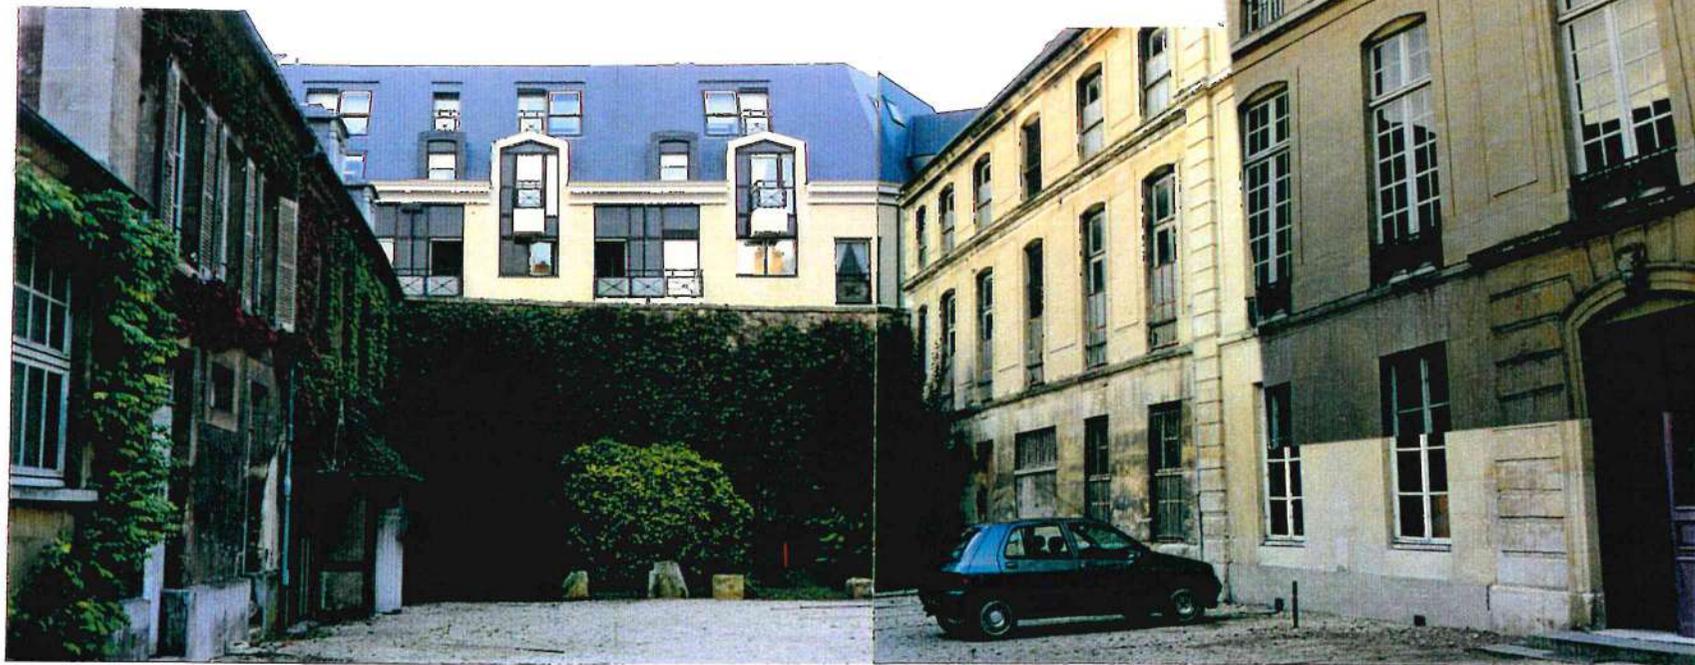
*C A E N - H O T E L D E B A N V I L L E  
C O U R J A R D I N R U E J E A N E U D E S - F A C A D E P R I N C I P A L E D E L ' H O T E L  
E T A I L E D E C O M M U N S A B A N D O N N E E*

2. *Une fracture entre l'hôtel proprement dit et le bâtiment attenant sur le jardin. - ancien commun à l'abandon.*

*On n'observe pas de fissure sur les façades de l'hôtel lui-même.*  
*La fracture observée traduit des désordres localisés sur le bâtiment voisin et sensibles surtout en mitoyenneté avec le parking souterrain de la FNAC.*

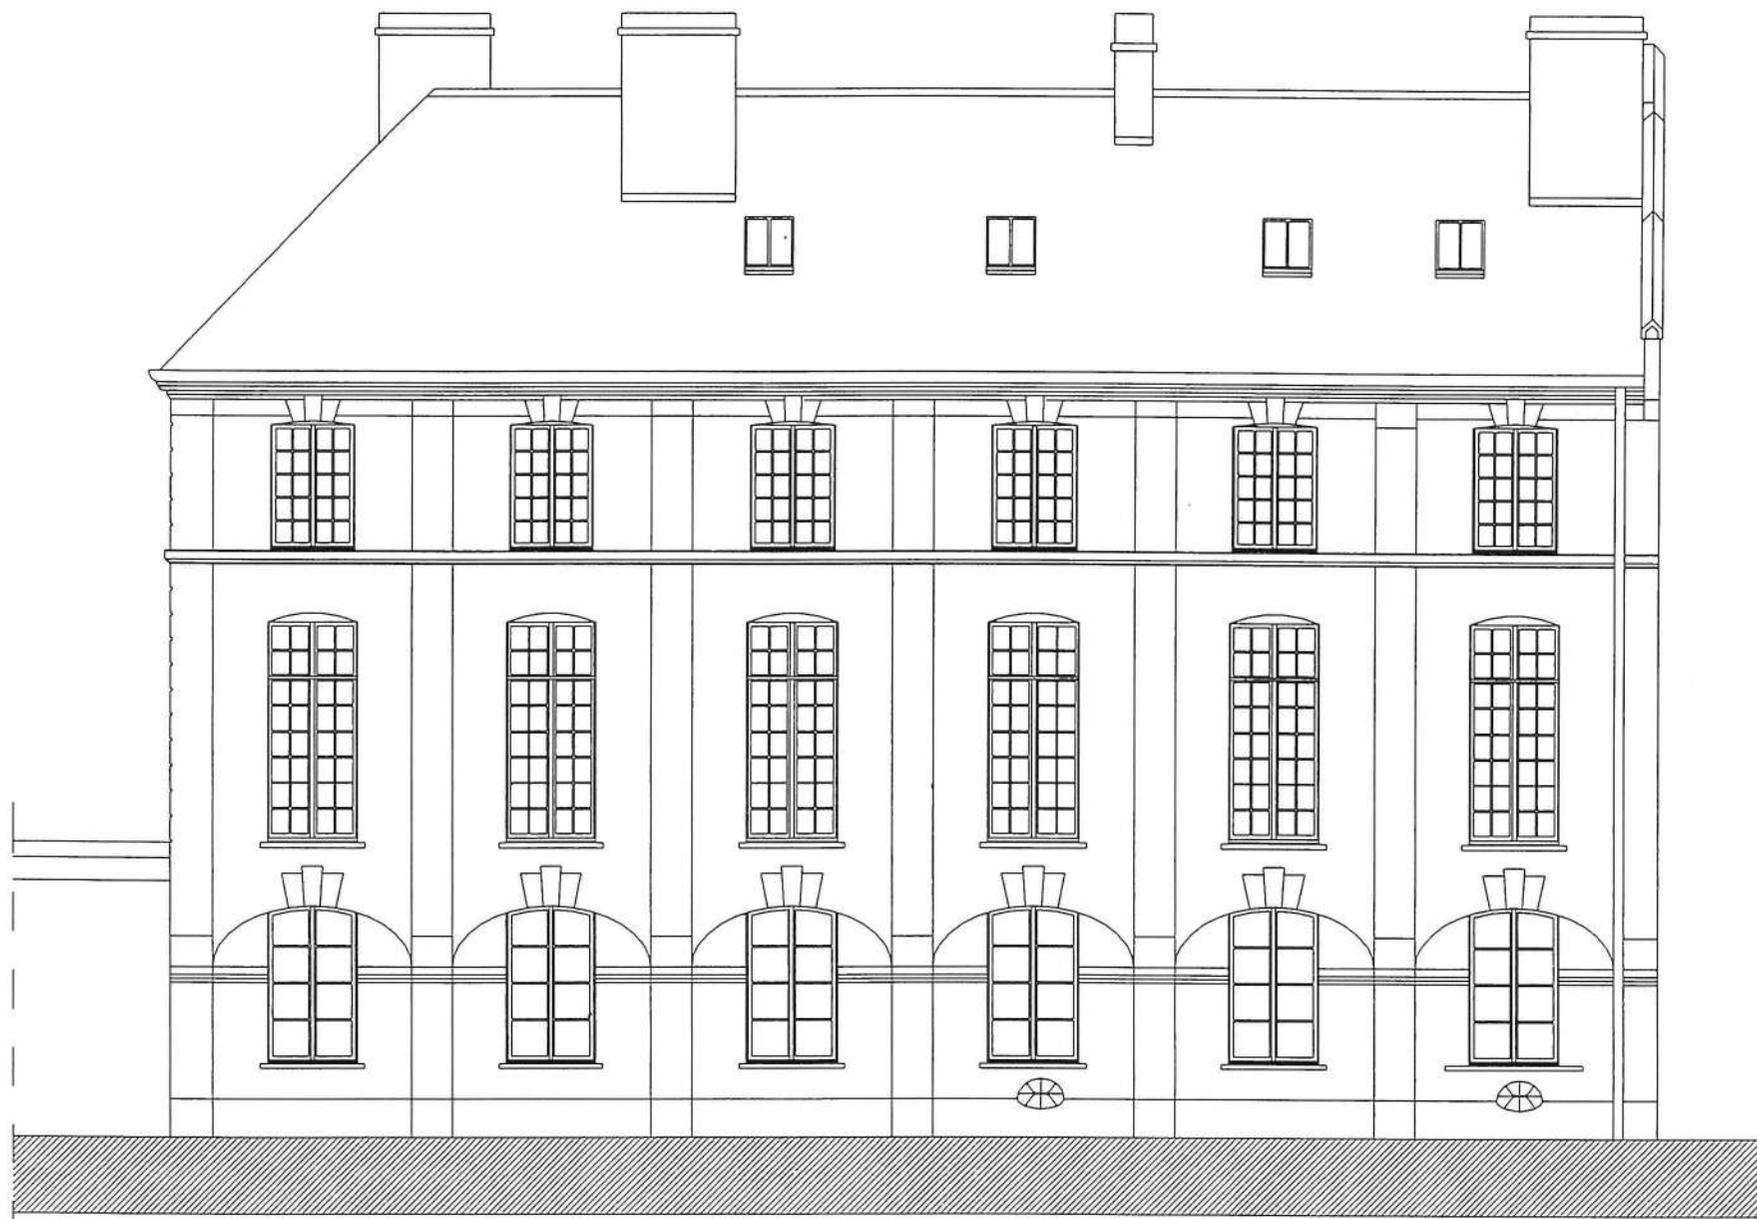
*C A E N - H O T E L D E B A N V I L L E*  
*FACADE RUE JEAN EUDES - ECH. 1/100e - B. DECARIS - ACMH - NOV.94*

- Témoins : posés sur les fissures donc localisés au bâtiment adjacent : pas d'évolution.
- Aplombs : devers de la façade principale de 7 à 20 cm entre l'égoût et le sol.
- Fondations :
  - . Sondage R1 - fondation type semelle, largeur 1 m à 1,5 m reposant à - 1,20m, existence possible de pieux en bois non vérifiée.
- Sol :

- Des sols médiocres jusqu'à 10 m de profondeur*
- Une fondation de bon empattement, peut être complétée par des pieux bois comme fréquemment dans ce remblai alluvionnaire*
- Des désordres à évolution lente en ce qui concerne les fissures, qui n'affectent d'ailleurs pas l'hôtel proprement dit mais le bâtiment accolé*
- Un devers important de la façade principale sur jardin de l'hôtel.*

*La première cause de la déformation semble provenir d'une poussée de l'escalier sur la façade. Cet escalier est construit en pierre du rez-de-chaussée au premier étage et en bois du premier au deuxième ce qui peut laisser supposer que sa stabilité laissait à désirer dès l'origine. On remarque l'insuffisance de section du chevêtre du palier du deuxième étage. Cette faiblesse est la cause de l'affaissement de ce palier, et par la même du dévers des volées, l'ensemble ayant exercé une pression continue sur le haut de la façade. Il faut signaler que ce phénomène à évolution lente ne paraît cependant pas alarmant.*
